ACTIVITÉS PORTUAIRES ET ESPÈCES EN PÉRIL : UNE COHABITATION POSSIBLE

DÉFI RELEVÉ AVEC
L'HIRONDELLE DE RIVAGE

UN PROJET PILOTE DE
L'ADMINISTRATION PORTUAIRE
DE QUÉBEC (APQ)

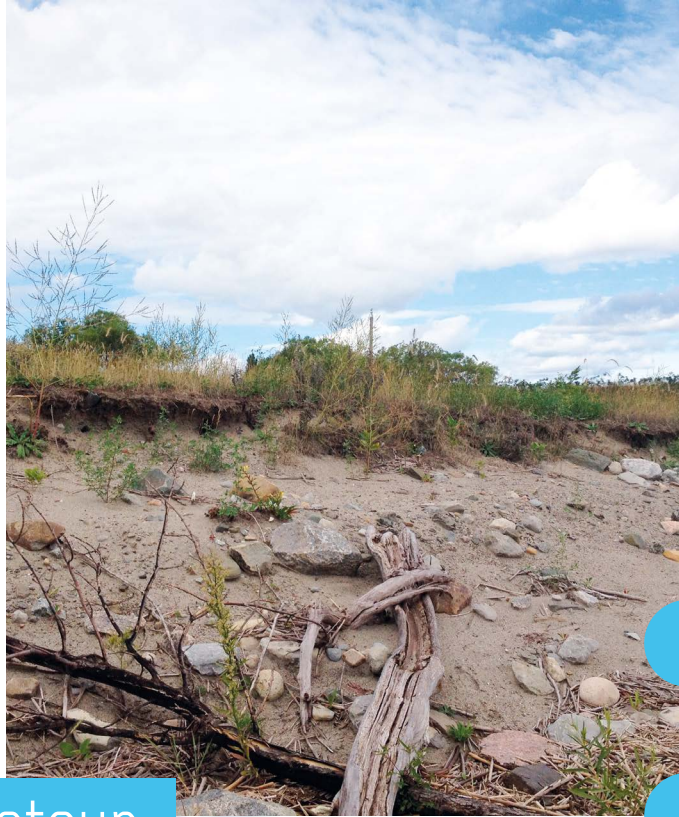
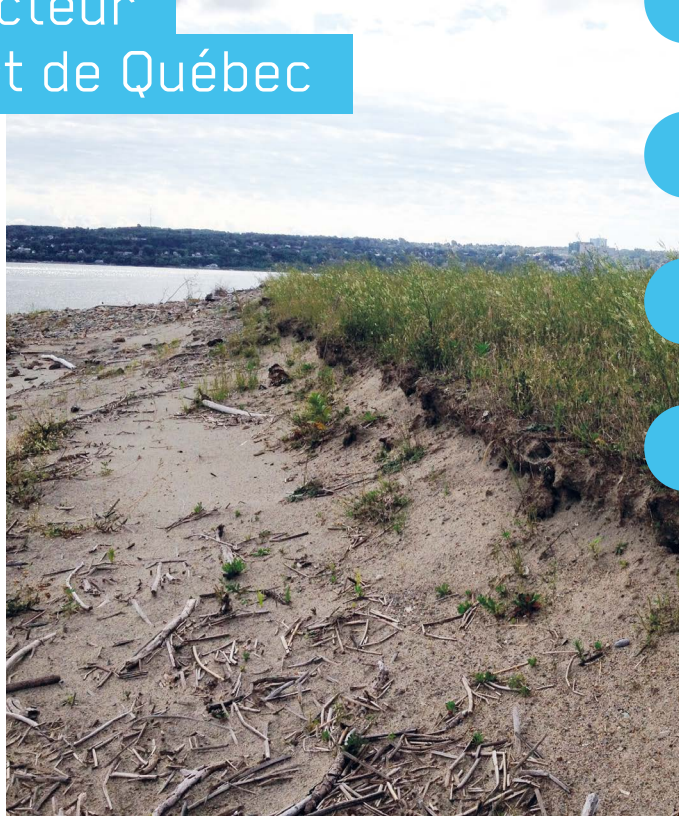
Colonie dans le secteur
Beauport, au Port de Québec

La plage portuaire de Beauport est peuplée d'une petite colonie occupant moins de 30 terriers

L'habitat est très exposé aux intempéries

Il y a plusieurs signes de prédation à l'entrée des terriers

L'habitat est atypique, c'est-à-dire de faible hauteur

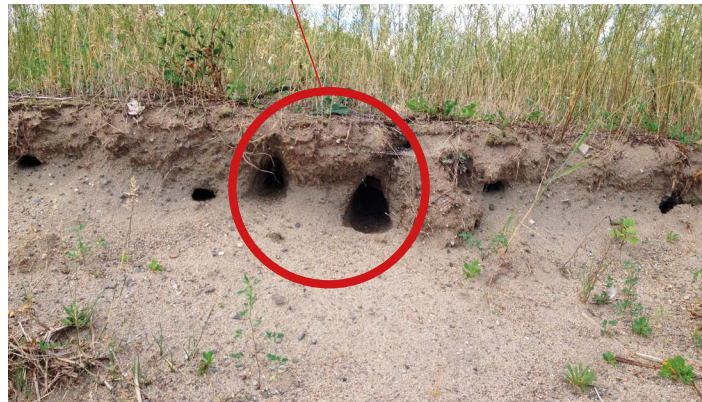
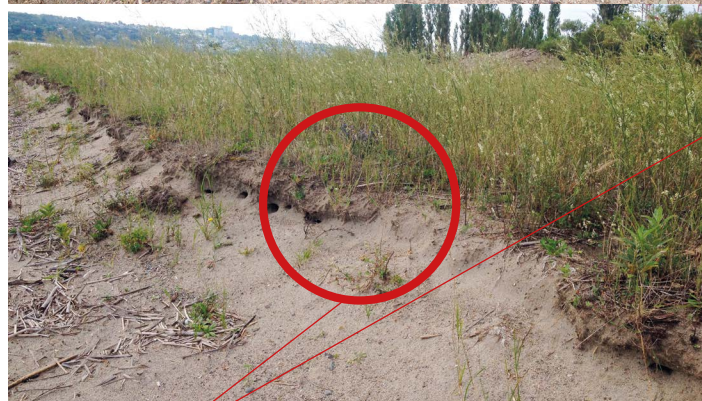
Signes de prédation dans l'habitat naturel en 2014

On voit ici les signes évidents
de prédation sur les terriers
construits dans l'habitat
naturel.

Trous élargis par des prédateurs, avec
des marques de griffures à l'entrée des
trous.

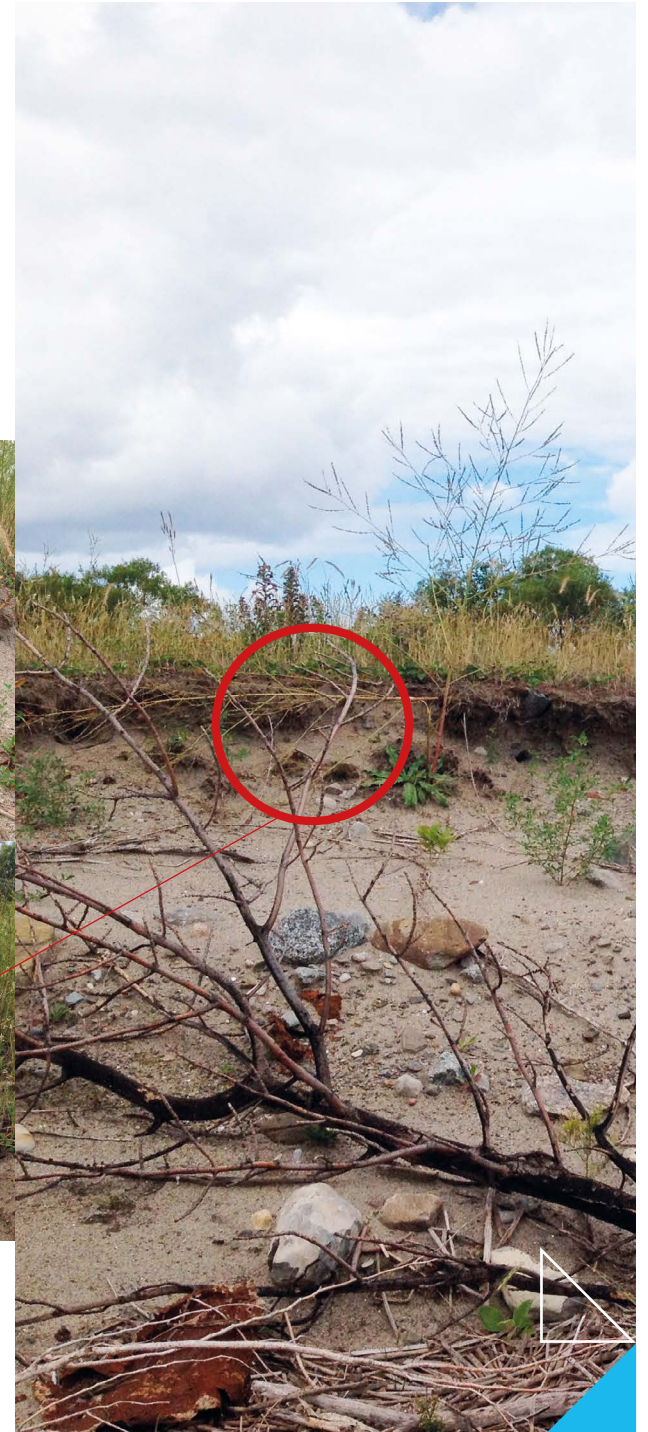
Très faible dénivelé de l'habitat, ce qui l'expose
aux marées et aux intempéries, de même
qu'aux prédateurs.

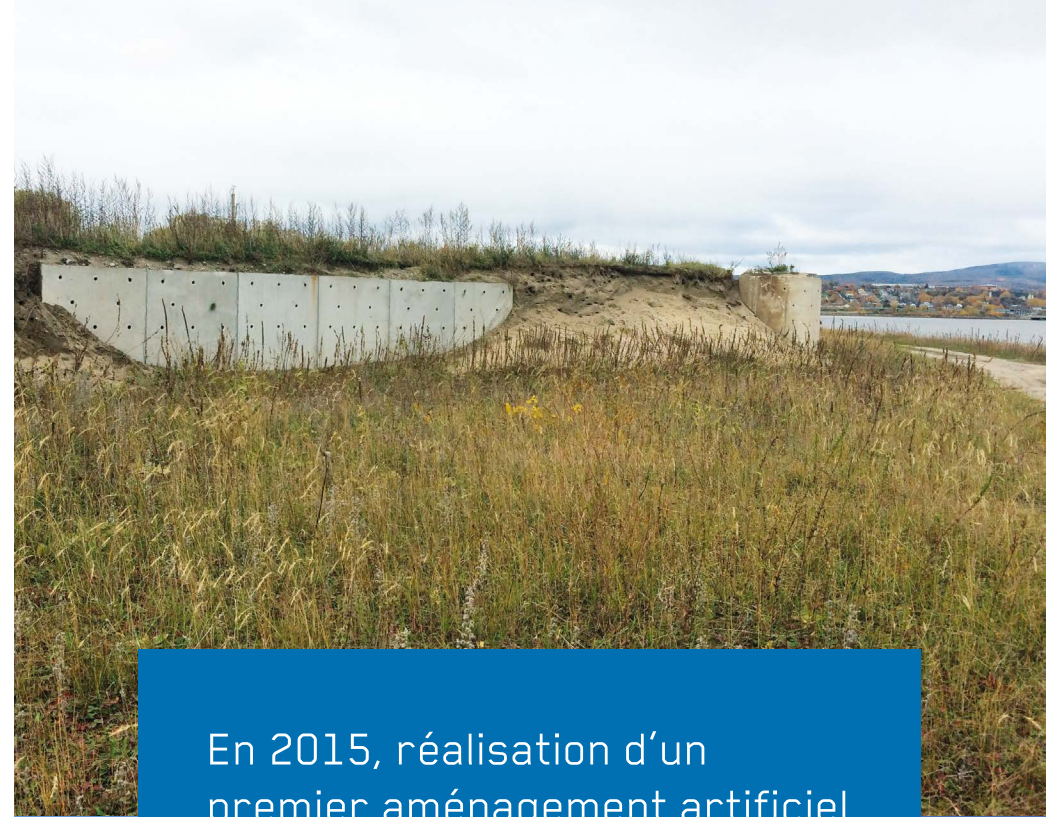
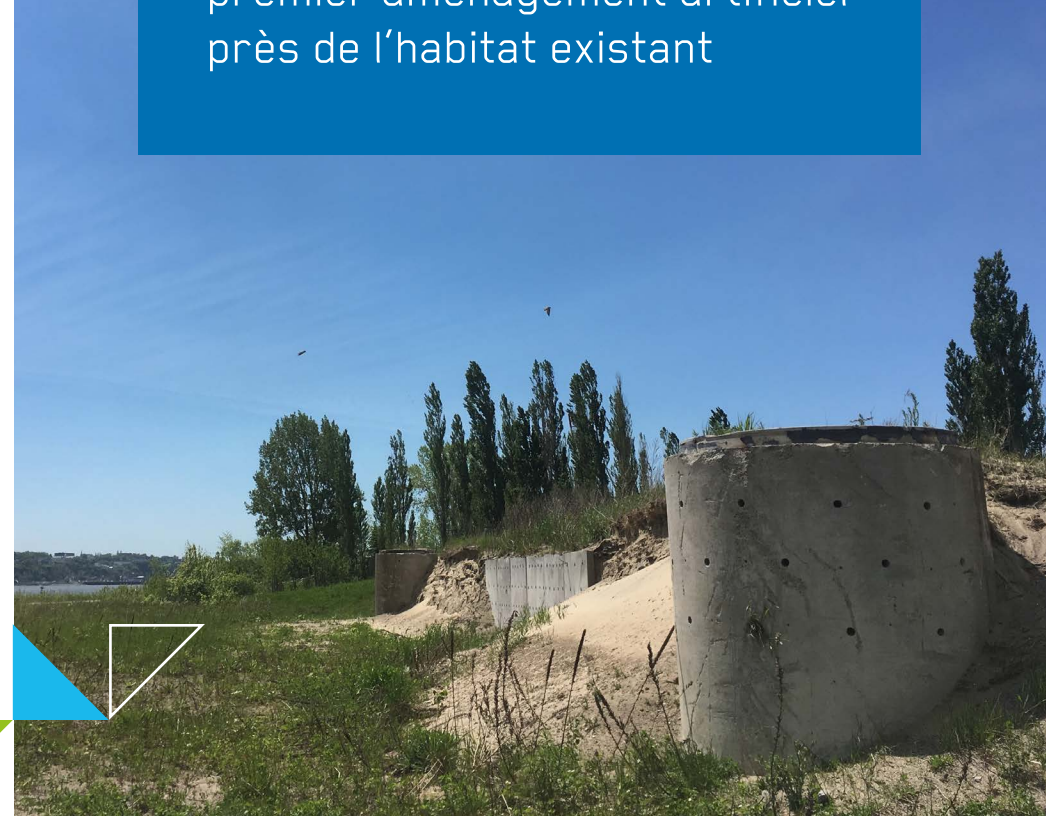
En 2015, réalisation d'un premier aménagement artificiel près de l'habitat existant

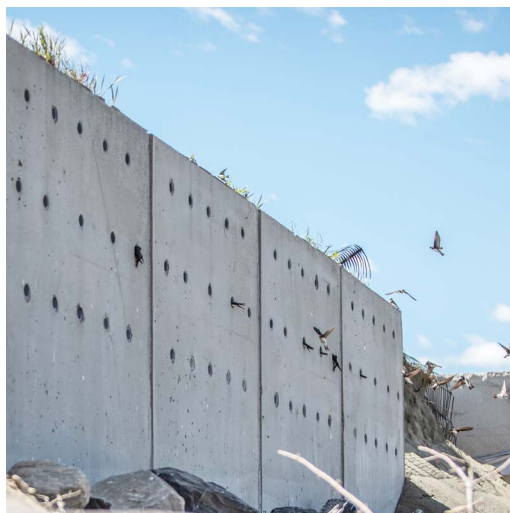
A.

Murs de béton prépercés

Les aspects techniques sont illustrés en page 9.

Murets de béton prépercés

Le nombre de nichées est stable depuis 2017. Bien que la première année, aucune hirondelle n'ait niché dans le muret de béton, ce type de milieu est désormais privilégié par la colonie : plus de 80 % des hirondelles y ont élu domicile.

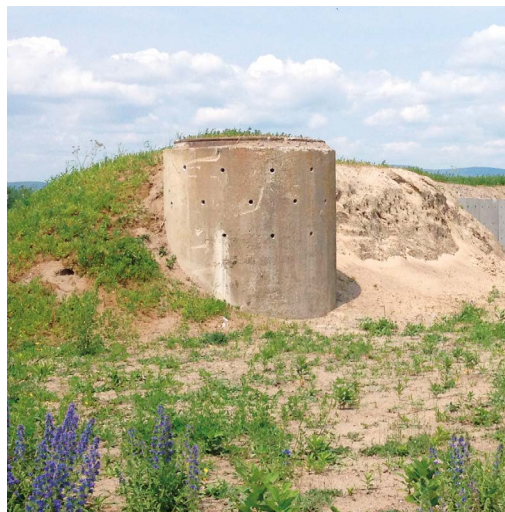
B.

Conduites de béton
verticales prépercées

Conduites de béton à oublier

Comme précédemment mentionné, les conduites de béton ont donné de moins bons résultats. Elles n'ont donc pas été reproduites dans le deuxième aménagement.

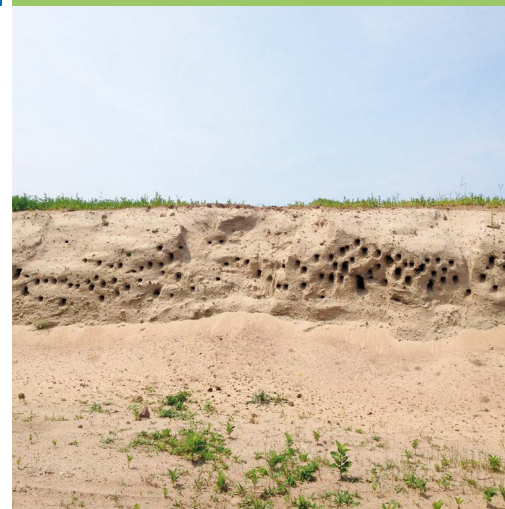
C.

Talus de sable verticaux
aménagés (car il n'y avait
aucune garantie que les
hirondelles nichent dans le
béton)

Parois de sable instables

Le délaissement des parois de sable peut s'expliquer par les pentes qui s'affaissent facilement. Le maintien de la bonne pente est problématique, car le sable est difficilement compactable.

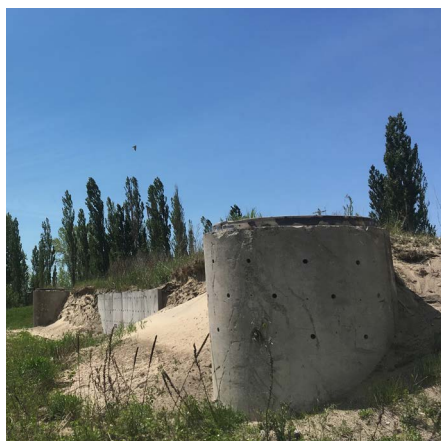
Les conduites verticales de béton prépercées ayant été peu utilisées dans le premier aménagement, elles n'ont pas été intégrées à l'aménagement de 2018.

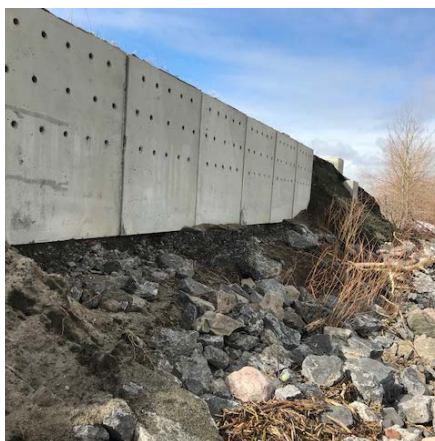
Les bancs de sable sont moins larges par rapport à ceux de 2015, et ce, pour favoriser l'utilisation des murets de béton.

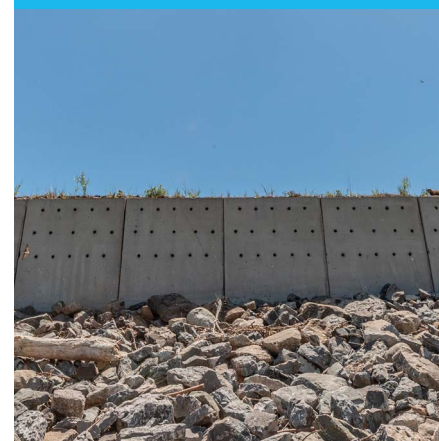
La densité des trous prépercés dans les murets de béton est augmentée par rapport à l'aménagement initial de 2015.

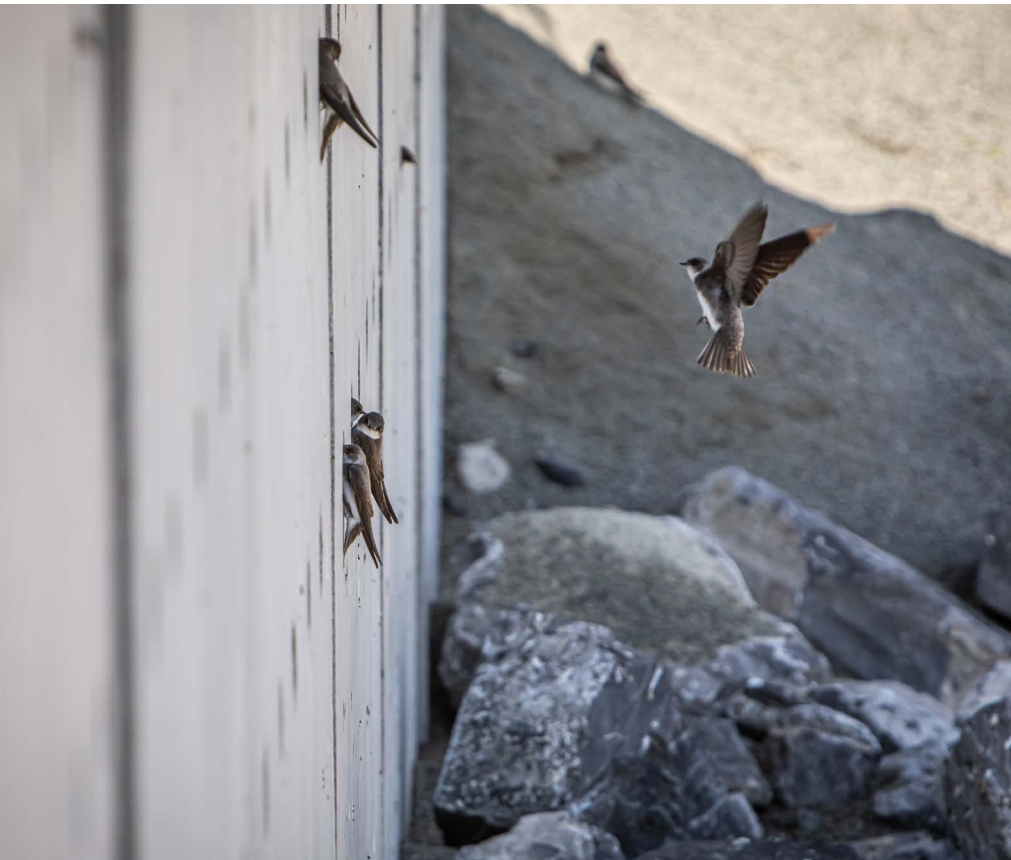
UN HABITAT ARTIFICIEL SALUTAIRE

Une protection prisée par les hirondelles

D'une année à l'autre, des résultats semblables ont été observés. Les hirondelles ont systématiquement délaissé l'habitat naturel au profit des aménagements de l'APQ.

Pourquoi? Parce que les nichoirs de l'APQ sont nettement avantageux comparativement à l'habitat naturel.

Avantages des structures aménagées :

- ▶ Un grillage recouvre l'arrière du banc de sable, assurant une protection contre les prédateurs terrestres
- ▶ Avec les structures en béton, les nids sont situés plus haut, ce qui les rend moins accessibles pour les prédateurs
- ▶ L'aménagement est également stable, limitant les risques d'effondrement des talus

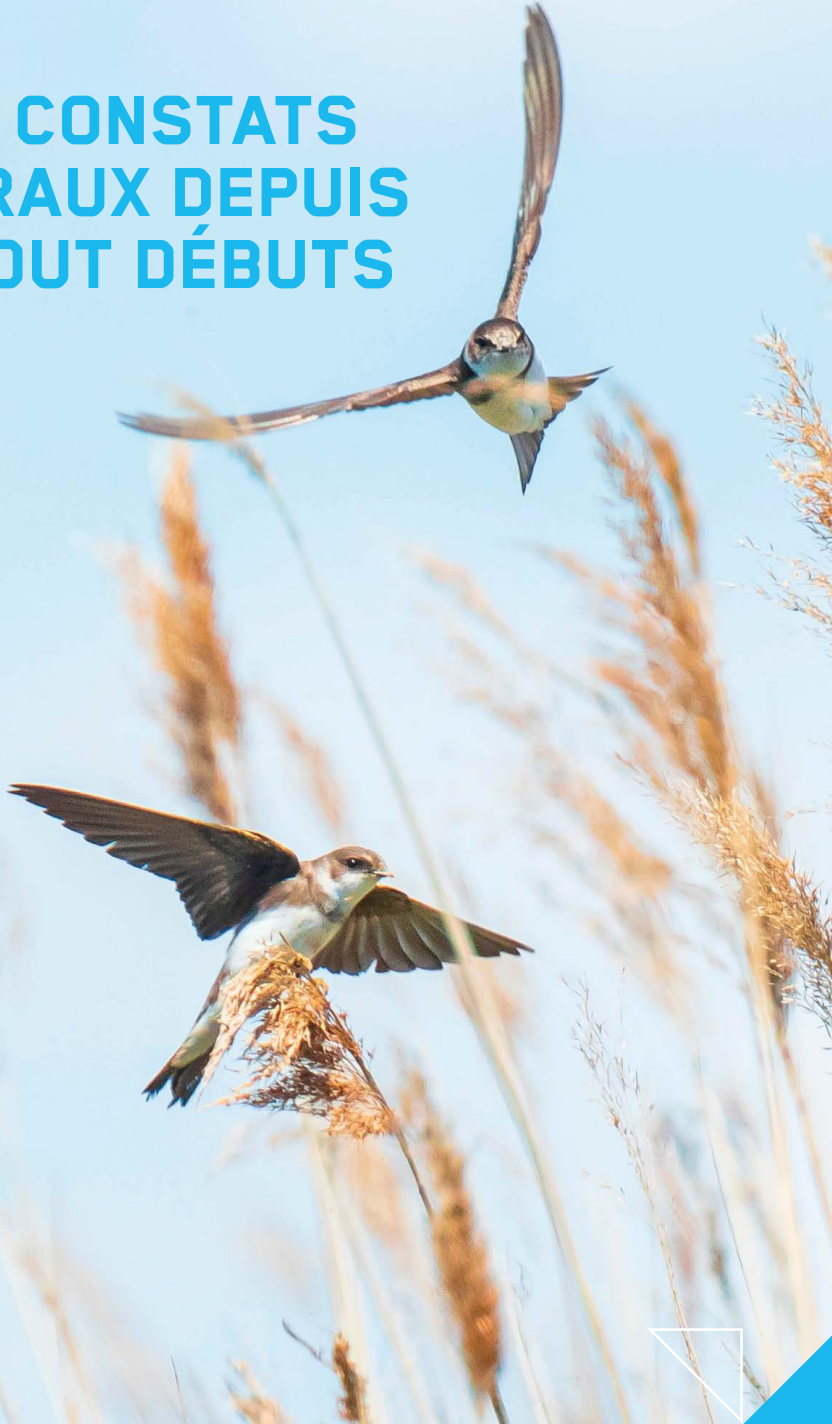
2018 : CONSTATS GÉNÉRAUX DEPUIS LES TOUT DÉBUTS

Depuis l'installation du premier aménagement (2015), toutes les hirondelles ont niché dans l'habitat artificiel. Mais que nous ont-elles appris sur leur nouveau milieu de vie?

- ▶ Les hirondelles ont d'abord favorisé les bancs de sable, plus semblables à leur habitat naturel
- ▶ En 2018, elles ont niché en majorité dans les murets de béton
- ▶ Les conduites de béton sont peu utilisées
- ▶ La taille de la colonie est passée de 30 terriers, observés en 2014, à plus de 134 nichées confirmées en 2018

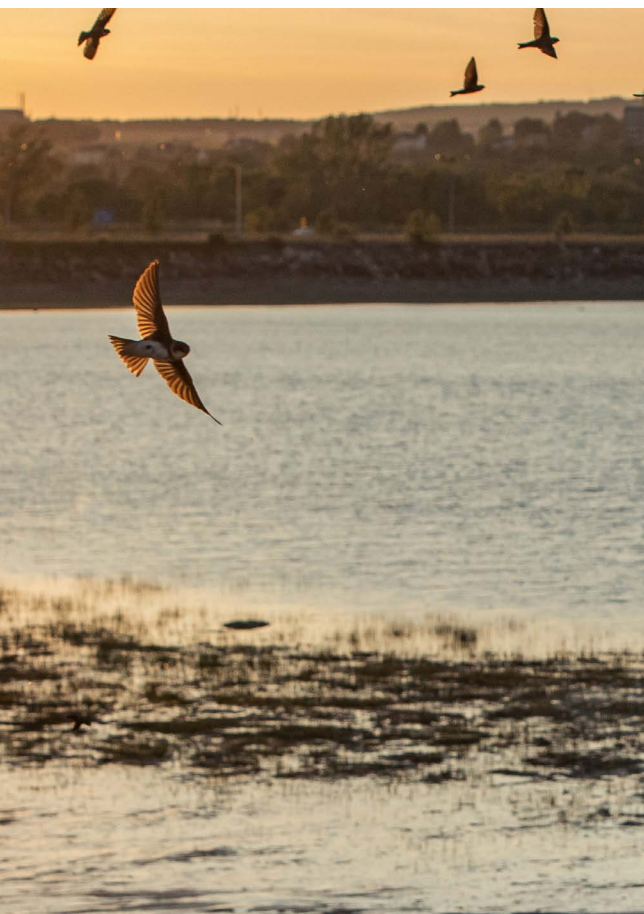
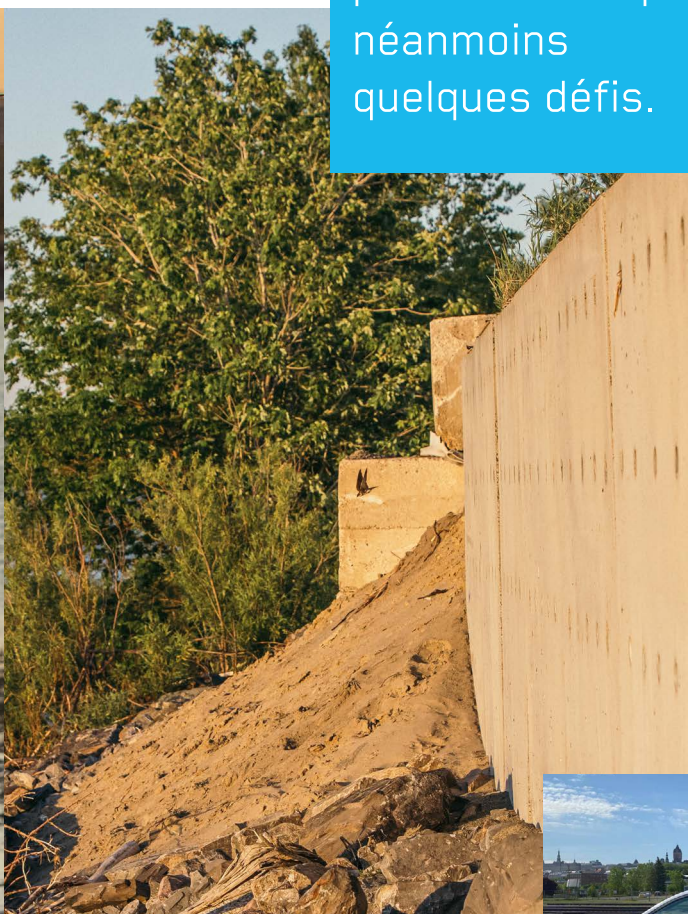
ENJEUX À CONSIDÉRER

Érosion accentuée

En bordure de plage, les nicherons sont exposés aux marées et à l'érosion
